ZUŻYCIE KAWITACYJNE ELEMENTÓW UKŁADU PRZEPLYWOWEGO POZIOMYCH ZESPOŁÓW POMPOWYCH NISKIEGO CIŚNIENIA NA PRZYKŁADZIE STACJI WODOCIĄGOWEJ

CAVITATION WEAR PROCESS UNITS OF A FLOW SYSTEM OF HORIZONTAL LOW PRESSURE-PUMPS AGGREGATES IN A WATER-SUPPLY STATION

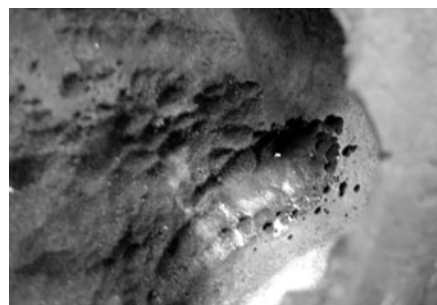
Najbardziej istotnym i kluczowym zagadnieniem w rozpatrywanym przypadku jest zużycie wirnika. Widoczne uszkodzenia krawędzi łopatek wlotowych oraz powierzchni kanałów przepływowych wirnika w charakterystycznej dla erozji kawitacyjnej formie wżerów wskazuje prawdopodobnie na występowanie kawitacji

w układzie pompowym (rys.2). Korpus pompy nie jest uszkodzony. Lokalizacja uszkodzeń jest typowa dla tego rodzaju zużycia, a wielość ubytku materiału pozwala na stwierdzenie, że erozja kawitacyjna jest dominującą formą zużycia danego elementu. Dodatkowym czynnikiem intensyfikującym zużycie wirnika może być także erozja widoczna na krawędziach łopatek wylotowych (rys.3). Można domniemywać, że występowanie zjawiska kawitacji generuje dodatkowe dynamiczne i nieustalone obciążenia łożysk pompy oraz zespołu dławnicy.

Rys. 2. Wżery kawitacyjne na powierzchni kanału przepływowego wirnika

Fig. 2. Cavitation pits on the impeller-flow channel surface

Zlokalizowanie wżerów i ubytków w obszarze wlotowym wirnika pompy wskazuje na umiejscowienie źródła powstawania pęcherzyków parowo-gazowych prawdopodobnie w rurociągu ssawnym. Pęcherzyki przemieszczając się w obszar wlotowy wirnika gdzie następuje lokalny wzrost prędkości cieczy wraz ze zmianą kierunku oraz silne jej zawrowanie. Następuje więc dynamiczny spadek ciśnienia co może spowodować początek zjawiska kawitacji, a w konsekwencji niszczenie krawędzi wlotowych łopatek wirnika oraz kanałów przepływowych. Zjawiskiem wtórnym w rozpatrywanym przypadku może być erozja wywołana cząstkami stałymi materiału wirnika powstałymi w skutek niszczenia powierzchni.

łów odpornych na erozję kawitacyjną jako tworzyw konstrukcyjnych układu przepływowego pomp niskiego ciśnienia. Odpowiednimi materiałami konstrukcyjnymi pomp wydają się być materiały z grupy staliw nierdzewnych i kwasoodpornych oraz stopów miedzi – brązów i mosiądzów. Przy doborze materiału należy zwrócić jednak szczególną uwagę własności fizyko-chemiczne pompowanego medium, aby uniknąć niekorzystnego działania cieczy na materiał.

Zastosowanie optymalnego materiału zmniejszającego szkodliwe działanie kawitacji wydaje się najbardziej prawdopodobnym sposobem rozwiązania problemu, ze względu na koszty oraz krótki czas realizacji.

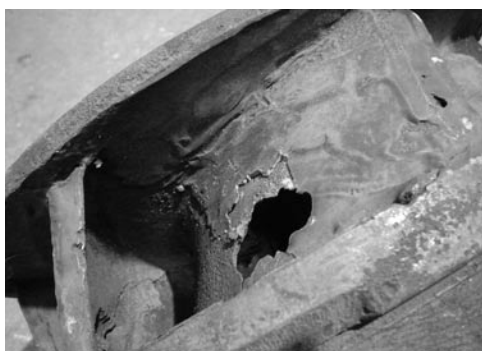
Zastosowanie materiału regeneracyjnego (zabezpieczającego) nie przyniosło pożądanego efektu, naniesiona na powierzchnię wirnika powłoka uległa uszkodzeniu (rys.3).

Rys. 3. Uszkodzenie kawitacyjne łopatki wirnika
Fig. 3. Cavitation damage on the impeller blade

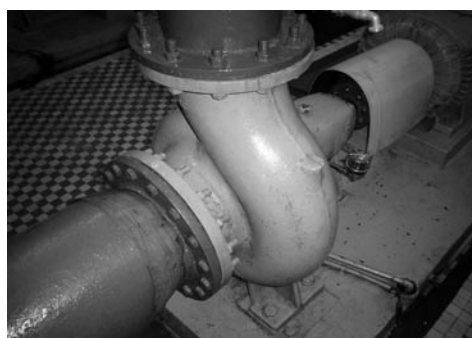
Rys. 4. Zmiana przekroju przewodu ssawnego umiejscowionym bezpośrednio przed króćcem ssawnym pompy

Fig. 4. The change of the suction pipe intersection placed directly before the pump suction body

Układ pompowy można zmodyfikować stosując króciec redukcyjny skośny na rurociągu ssawnym. Eliminując tym samym niekorzystny układ geometryczny bezpośrednio przed króćcem ssącym pompy wirowej (rys.4).
