Dr inż. Małgorzata Szymiczek

Badania ultradźwiękowe i termowizyjne jako narzędzie diagnostycznej oceny kumulacji nieciągłości struktury rur poliestrowo – szklanych

Ultrasonic and thermal testing as a diagnostic tool for the assessment of cumulative discontinuities of the structure of polyester - glass pipes

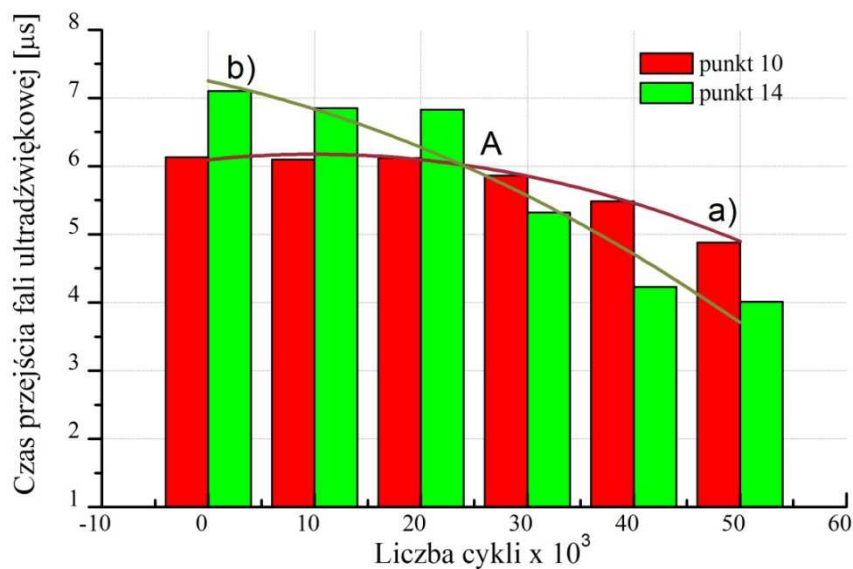
Na rysunku 4 przedstawiono zmianę czasu przejścia fali ultradźwiękowej dla dwóch punktów 14 i 10, wybranych na podstawie zaobserwowanych zmian badanej charakterystyki. W punkcie 14 następuje gwałtowny spadek czasu przejścia potwierdzający makropęknięcia. Punkt 10 przedstawia powolne, ciągle skracanie się czasu przejścia. Zmiany czasu przejścia fali ultradźwiękowej obrazują postępujący proces degradacji starzeniowo - zmęczeniowej przejawiający się w pierwszym etapie mikrowadami (minimalne skrócenie czasu przejścia) będącymi potencjalną strefą nukleacji pęknięć prowadzących do delaminacji.

Rys. 4. Zmiana czasu przejścia fali ultradźwiękowej w funkcji liczby cykli zmęczeniowych obserwowana w punkcie a) 10 i b) 14 jednej wybranej rury

Jak można zaobserwować na Rys. 3 i 4, w pierwszej fazie badań, czas przejścia fali ultradźwiękowej nie zmienia się lub zmienia się w niewielkim stopniu. Opracowane krzywe a i b (Rys. 4) przecinają się punkcie A tj. około 30×10^3 cykli zmęczeniowych. Wyraźne skrócenie czasu przejścia fali odpowiada zmianom strukturalnym obserwowanym przede wszystkim w wyniku degradacji zmęczeniowej.

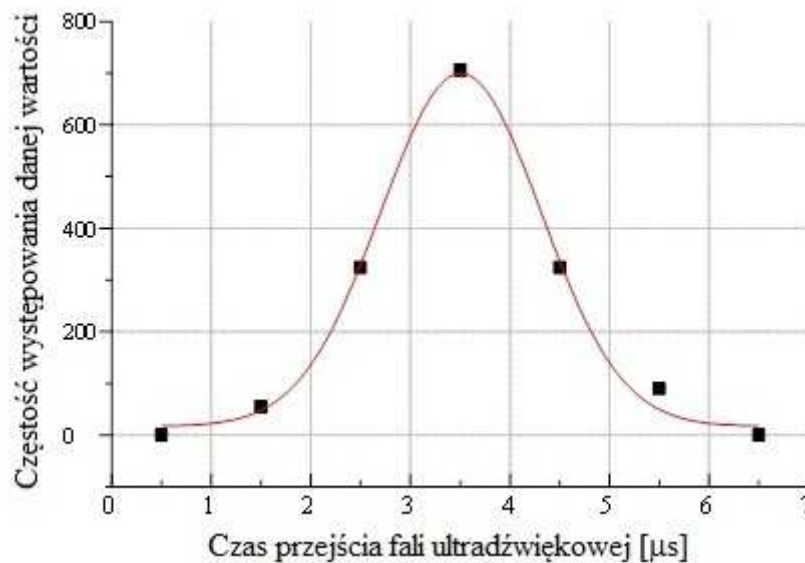
gdzie: $y_0 = 17,18$; $X_c = 3,51$ [μs]; $w = 1,61$ [μs]; $A = 1378,75$ [μs].

Współczynnik dopasowania do funkcji opisanej zależnością 3 wynosi $R = 0,99$.

Rys. 5. Funkcja częstości występowania czasu przejścia fali ultradźwiękowej dla próbki wzorcowej
